# 非火災報の対応について

## 非火災報とは

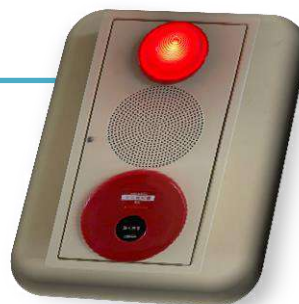
- 調理の熱が感知器に当たる。
- 浴室の熱気が流れ込む場所に感知器がある。
- 台風等で急激な外気圧の低下が起きる。
- 天井裏の水配管等から伝わった水滴が感知器内部に浸水する。
- 調理、喫煙等で発生する煙のほか、煙に類似している湯気、ほこり、虫等が感知器内に入る。
- 空調の吹出し近くに感知器があり温風が当たる、又は冷風が当たり感知器内に結露が発生する。
- 暖房器具等の使用によって、温度、湿度が急激に変化する。

非火災報とは、自動火災報知設備の感知器等が火災以外の熱や煙等によって作動し火災でないのに火災警報のベル(音響装置)が鳴ることをいいます。

気圧の変化、機器の老朽化、配線の異常などによる場合は、原因究明が困難です。専門の設備業者等に点検を依頼し、原因究明に努め、老朽化した機器の交換等を行い、実火災の備えを万全にしましょう。

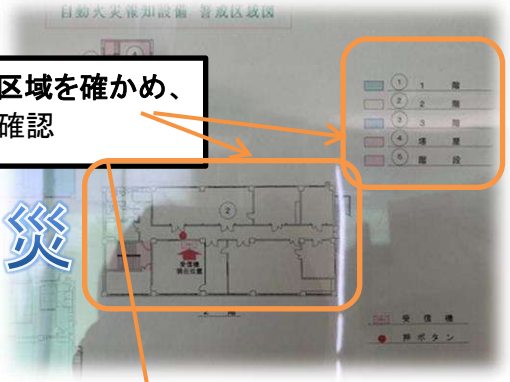
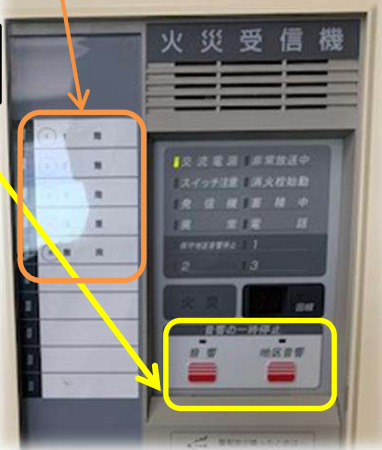
自動火災報知設備 警戒区域図

受信機の点灯している場所と「警戒区域図」で感知区域を確かめ、近くにある消火器を持って感知区域へ行き、状況を確認

① 受信機で警報を停止させる

感知区域内の発信機の押しボタンが押されているものはないか探し、発見したら押しボタンを引き戻す

受信機の復旧ボタンを押し、受信機の地区表示が消灯したら、①で操作した音響スイッチを元の位置に戻す。

感知区域内の感知器が、赤色に点灯しているものがないか確認する  
(点灯したものは誤報を起こした感知器)

地区窓表示が消灯しない場合や誤作動した感知器が不明な場合は、直ちに消防設備士等による点検を受ける。誤報を起こした感知器を改修する。
